# Betongskador i efternitrifikations- bassänger

Åsa Magnusson, processingenjör

2022-04-28

# Efternitrifikation och rejektrening på Gryaab

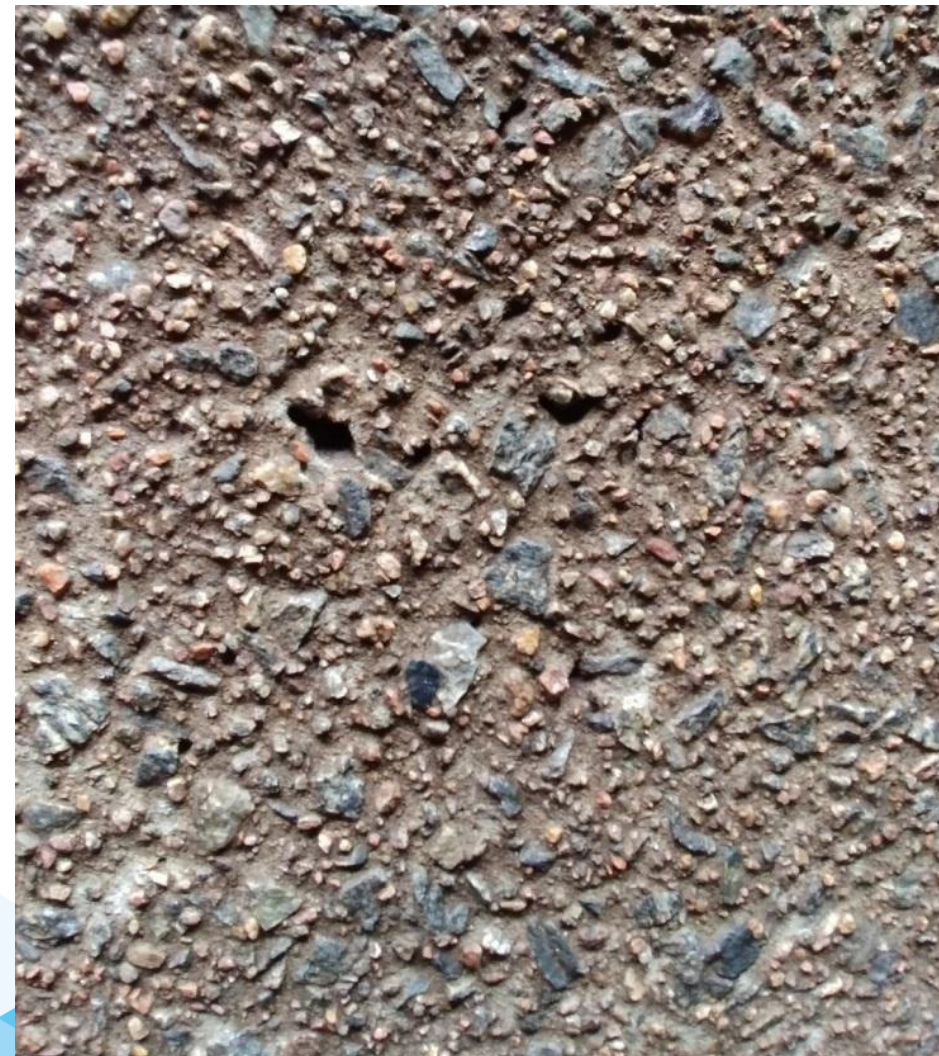
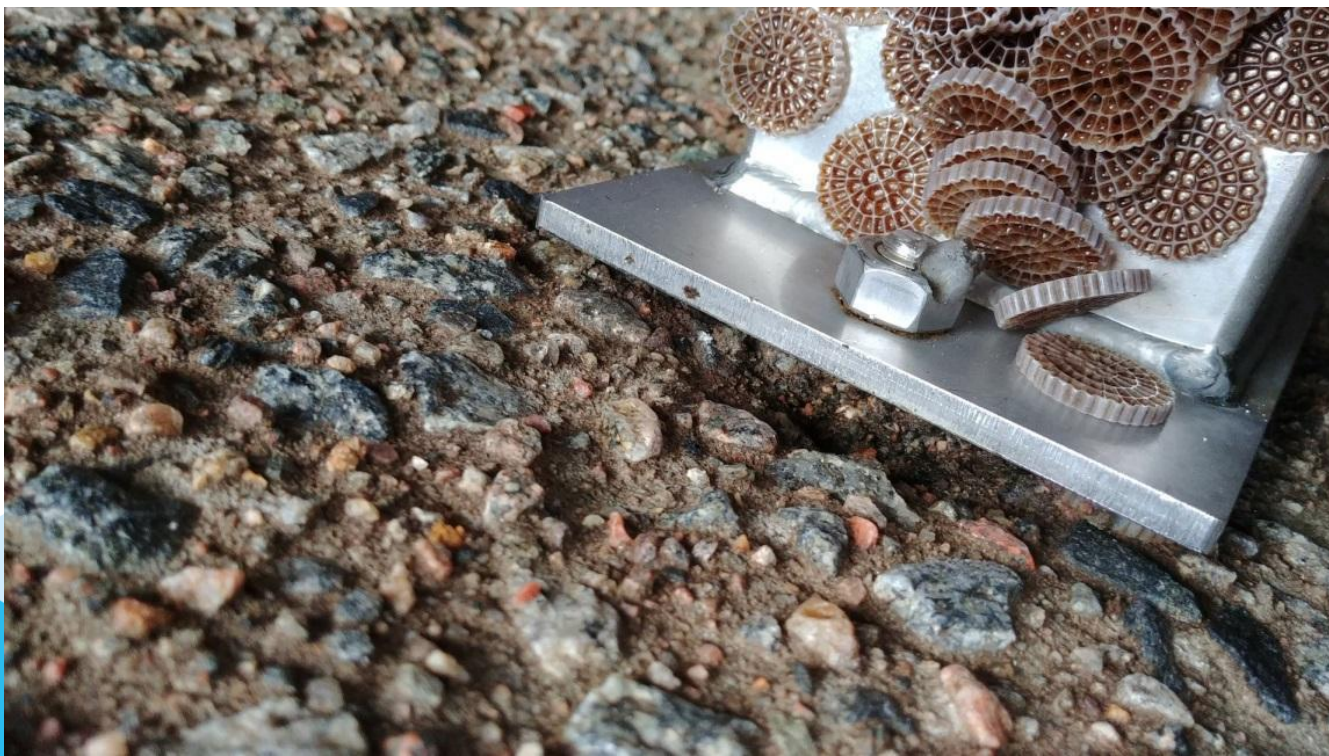
- Inspektion av betongen november 2018
- Ytlig erosion 3-4 mm, cementpasta hade fallit bort
- Viss erosion vid infästningar av stålkonstruktioner
- Rätt ok! Likt efterdenitrifikationsbassängerna från 2010

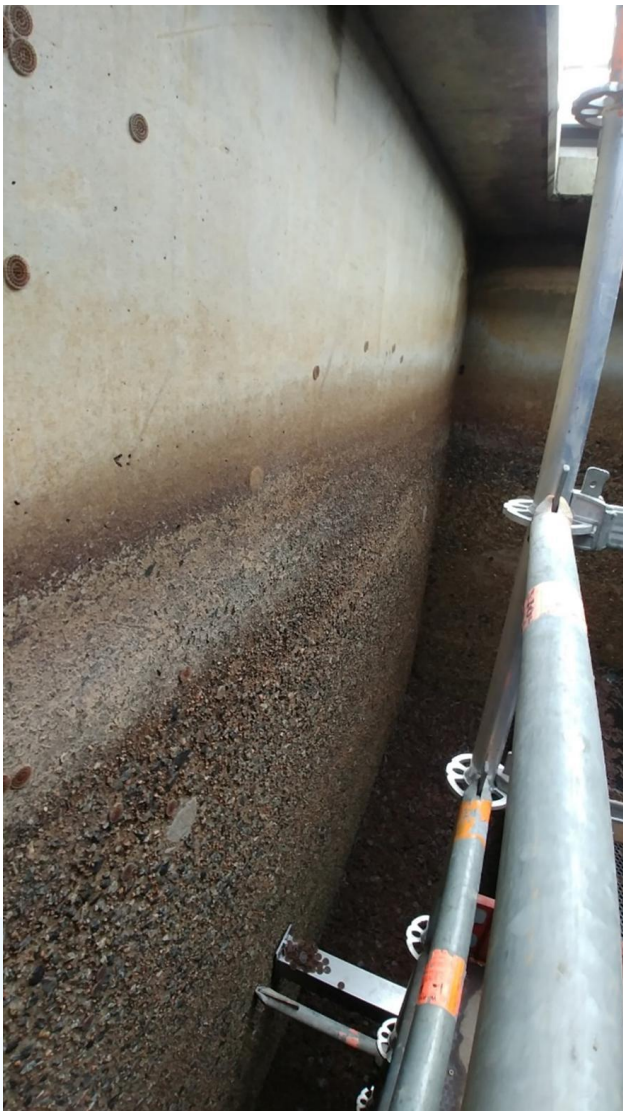
Ingen erosion ovan  
vattenlinjen

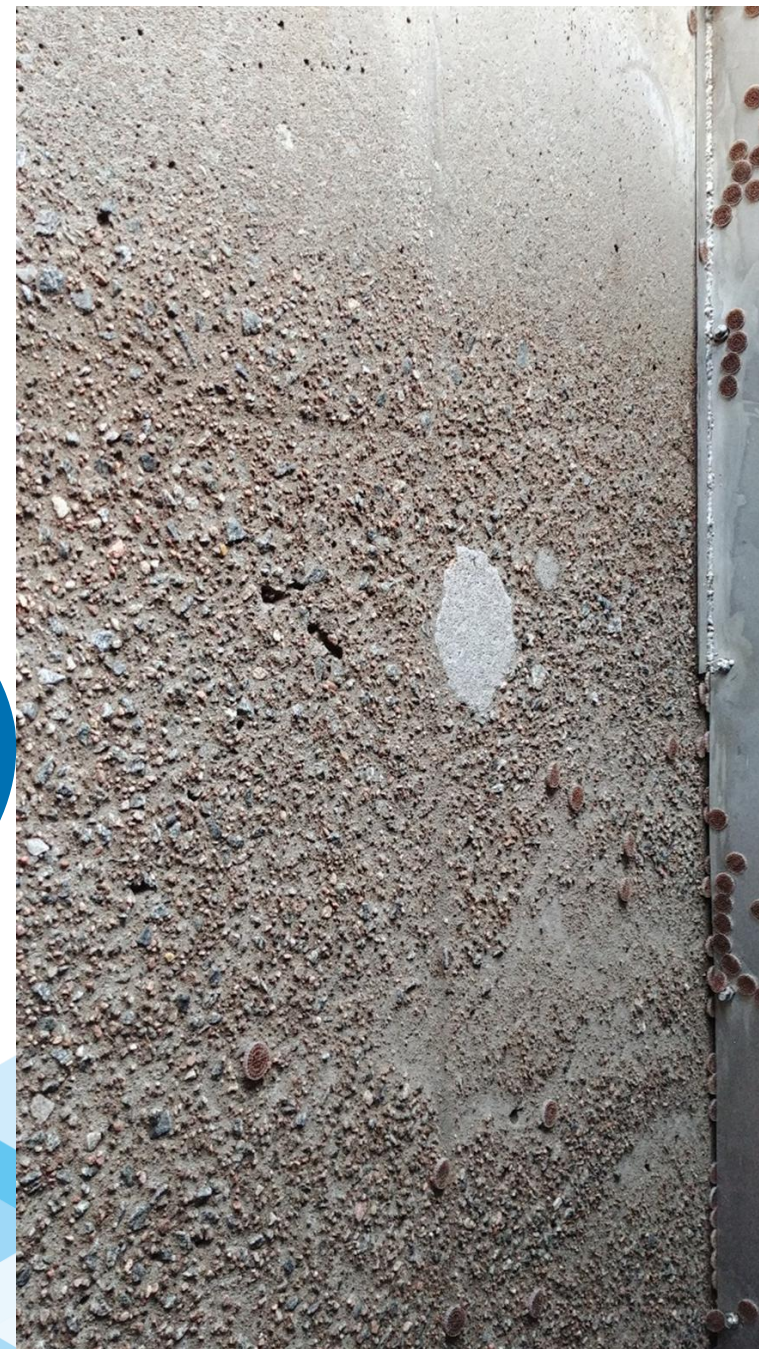
Erosion, utfall  
ballast och yta  
med ursprunglig  
lagning

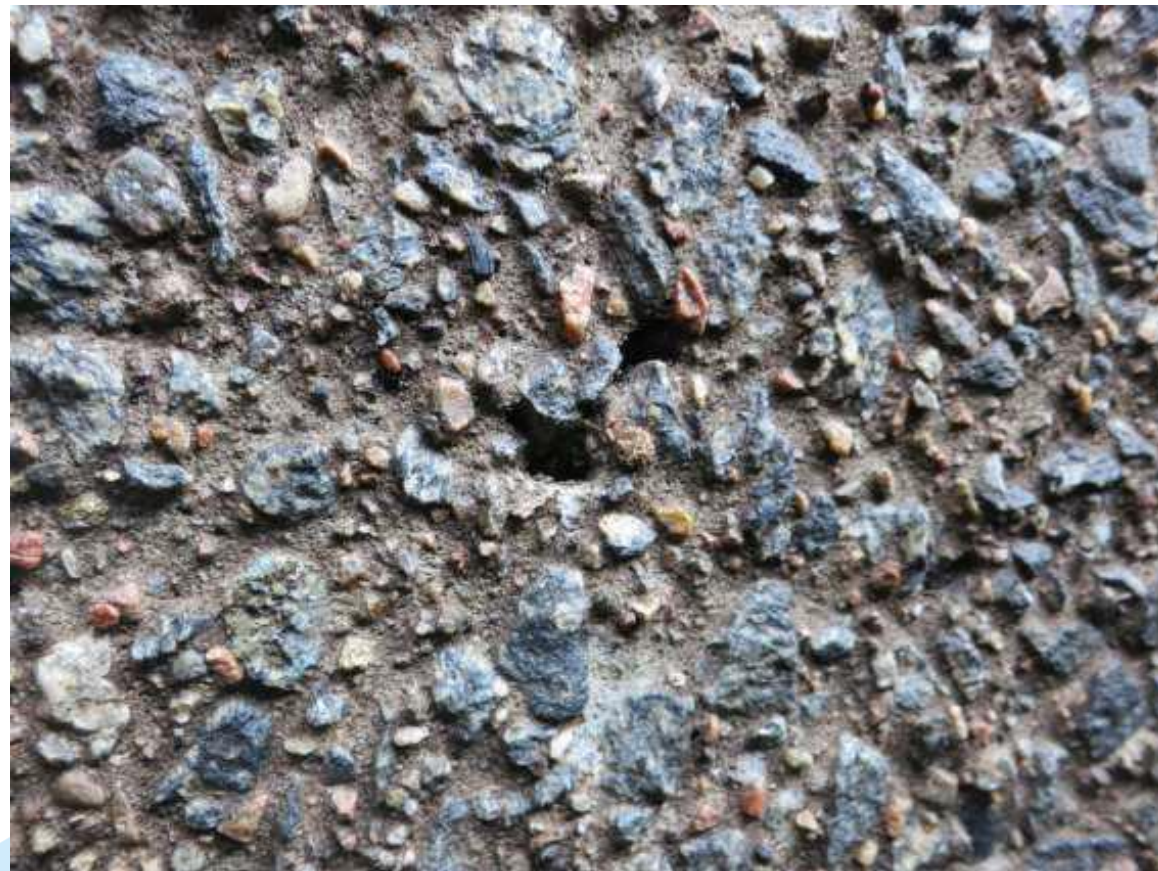
- För att se att betongerosionen avstannat
- Nej, kalkurlakning 4-7 mm

Från besiktning 2019, ballaststen har lossat

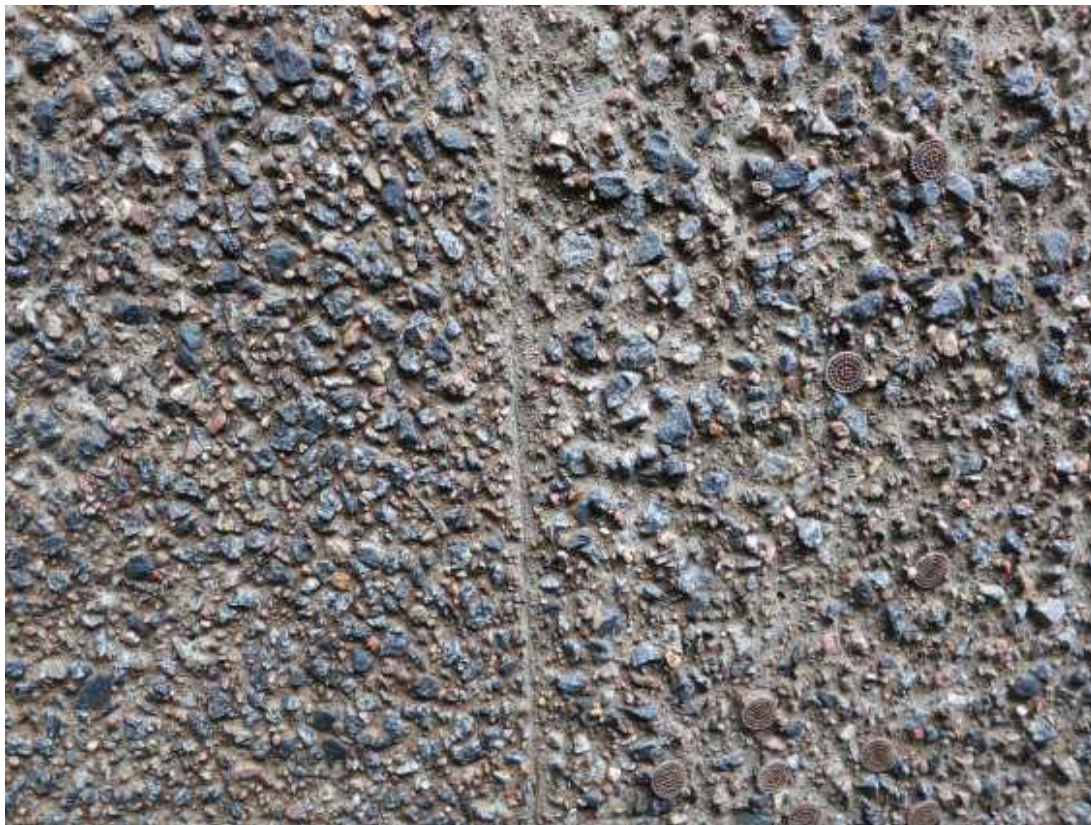
*Stenstorlek 16 mm till vänster i fotot och stenstorlek 25mm till höger fotot*

Urlakningen i betong med stenstorlek 25 mm något större än för betongen med största stenstorlek 16 mm

Betongskikt 40-50 mm, 35-45 mm ej urlakad  
betong kvar till armeringen

Frilagda ballastkorn skyddar mot fortsatt  
urlakning och skyddar betongen mot  
mekanisk påverkan från bärarna.

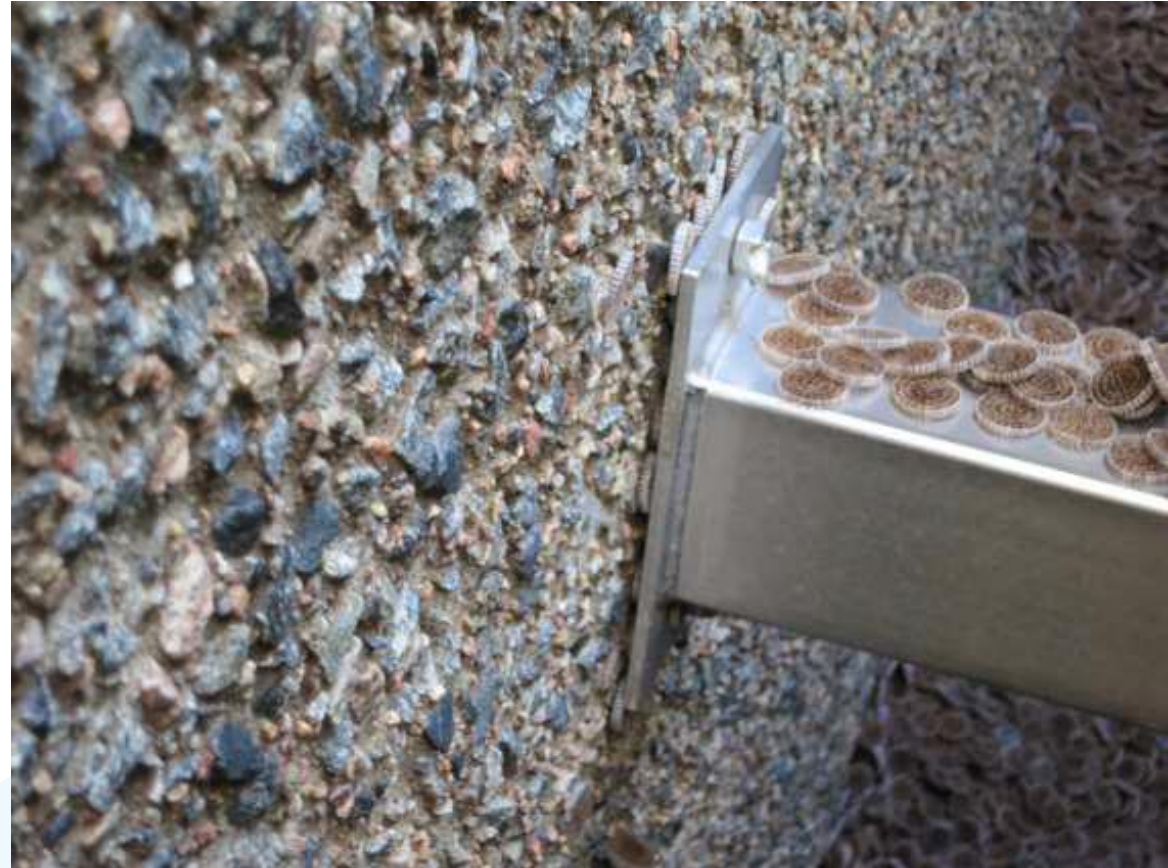
Korrosion i några formstag (på fotot syns även en distanskloss)

Rekommendation att besiktning sker efter 2 år  
Om ingen större utveckling av urlakningshastighet sker kan därefter besiktning utföras med 5 års intervall
